**DEMOLITION / RECONSTRUCTION D'UNE
TERRASSE A L'IDENTIQUE
L'Amer du Rosedo
22870 ILE DE BREHAT**

PERMIS D'AMENAGER

07 04 2026

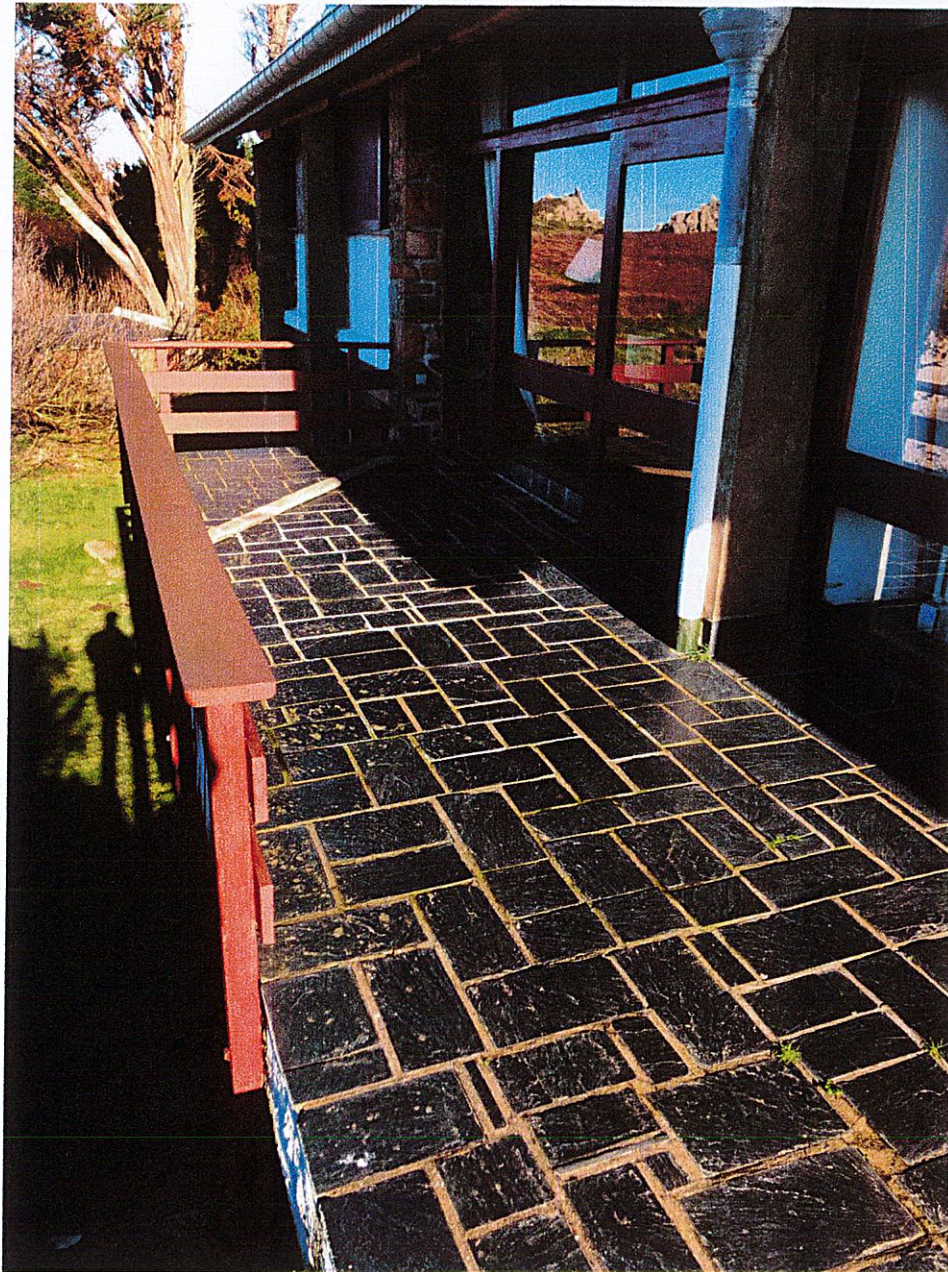
Les signes principaux de vétusté de la maison concernent sa terrasse construite en porte à faux et dont le faible ferrailage laisse présager un affaissement ou une rupture dans les années à venir si rien n'est mis en oeuvre aujourd'hui pour la reconstruire.

Vue générale de la terrasse

Le projet est de démolir cette terrasse pour venir la reconstruire à l'identique en respectant les normes actuelles. Un mur en pierre support de terrasse serait ajouté sous la terrasse.

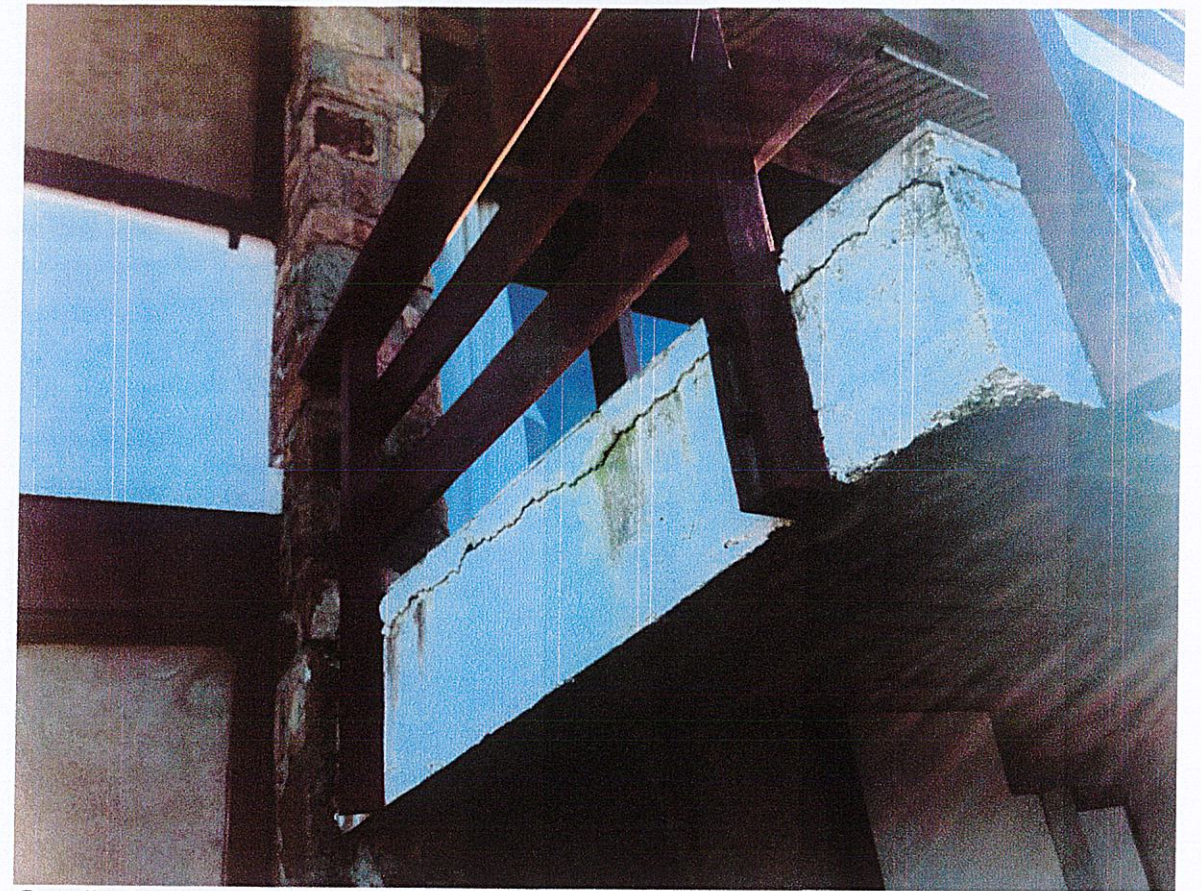
Le problème réside dans le fait que l'eau de mer s'infiltré dans les fissures de la terrasse et s'immisce à l'intérieur de la maison sous les dalles ardoisées du sol du séjour. Les infiltration gagnent également l'étage du dessous en faisant exploser certains fer a béton nécessaires à la structure des linteaux.

On distingue sur cette photo la fissure horizontale entre la chape et la dalle de la terrasse.

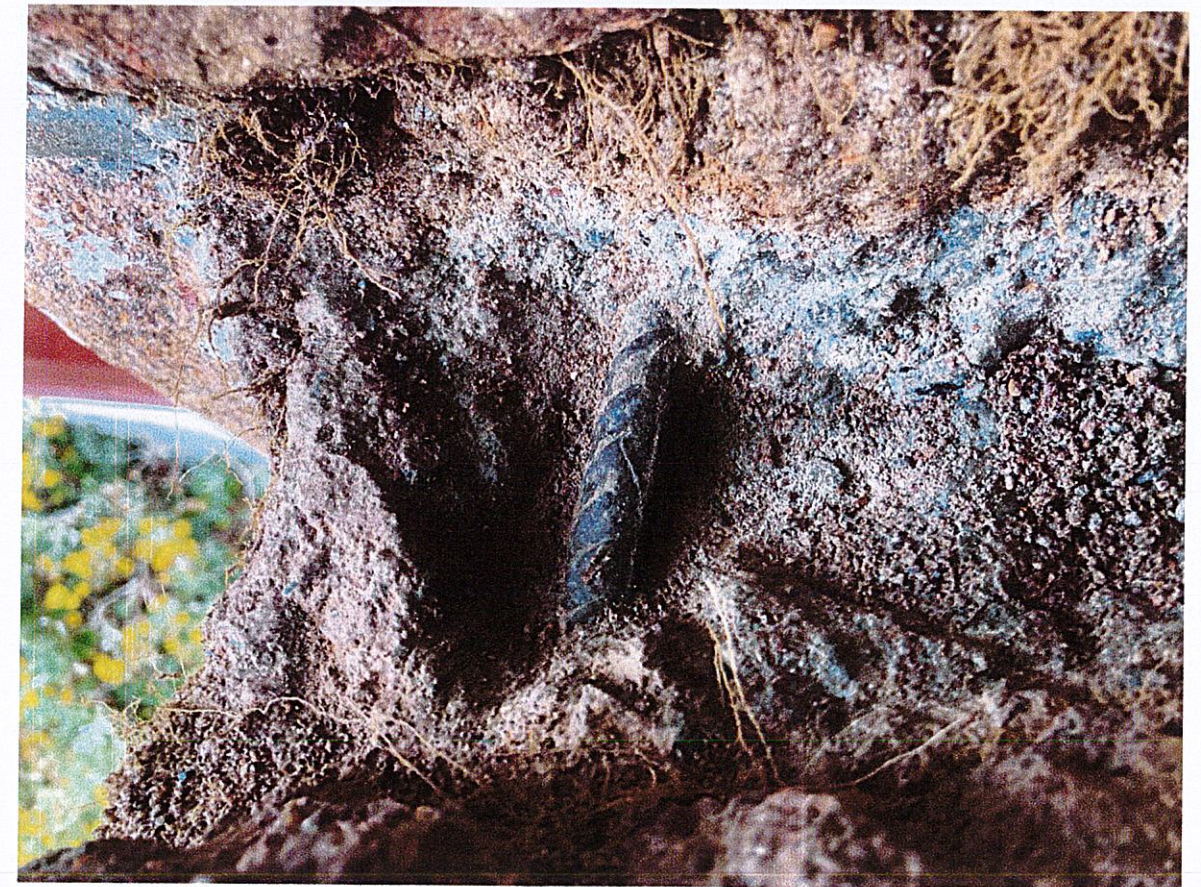
La terrasse est construite en porte à faux, ce qui fait du principe de ferrailage un sujet délicat puisque tous les fers travaillent en traction pour "retenir" le poids de l'ouvrage.

Pour analyser les risques nous avons effectué un sondage qui a démontré la faible présence de fers a béton, dont les normes de l'époque n'étaient pas les même qu'aujourd'hui.

Le sondage a révélé le faible ferrailage des consoles de la terrasse.

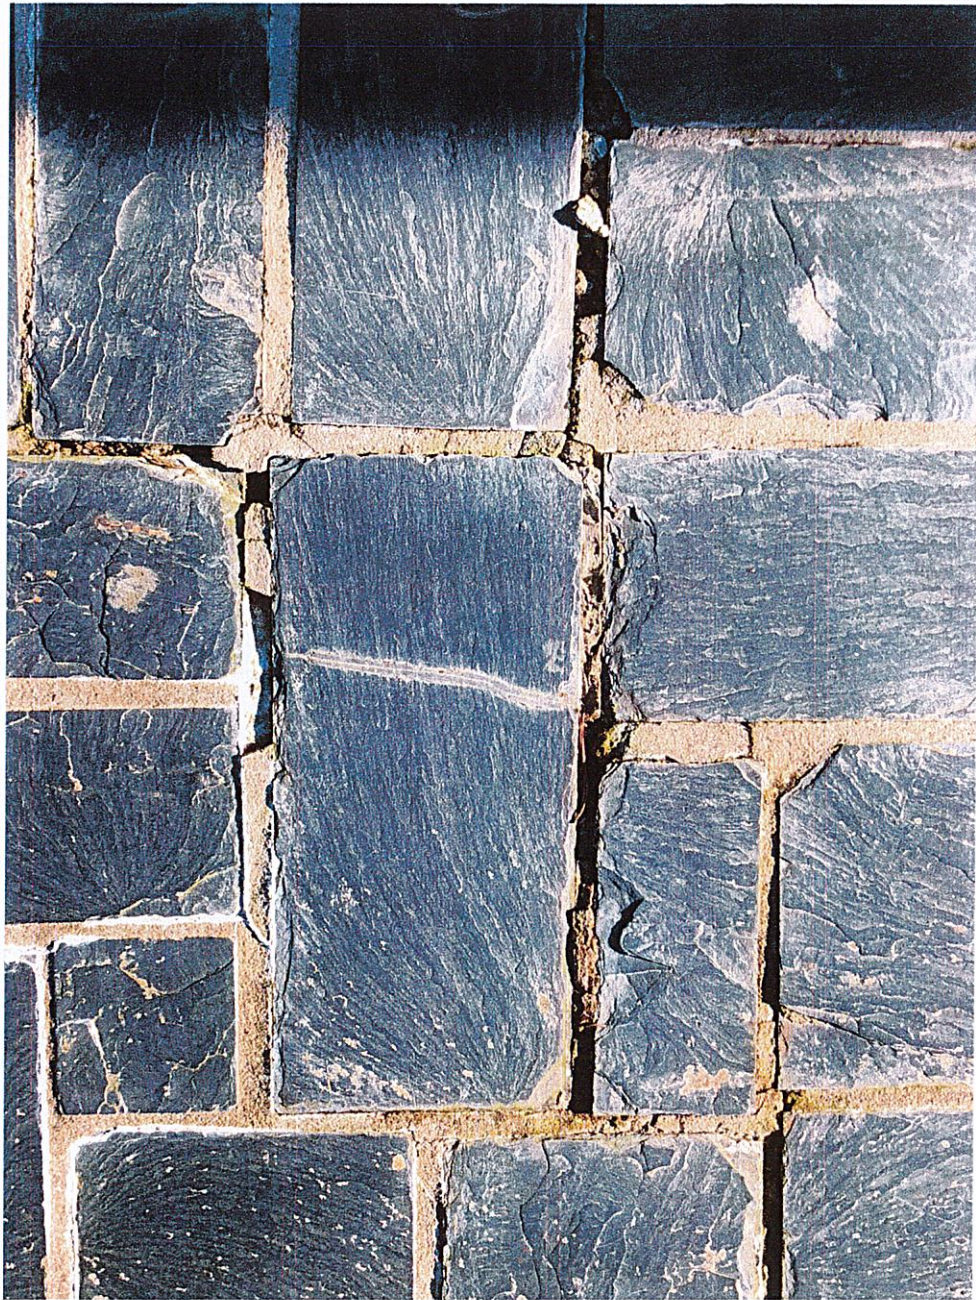
Fissuration du dallage de la terrasse

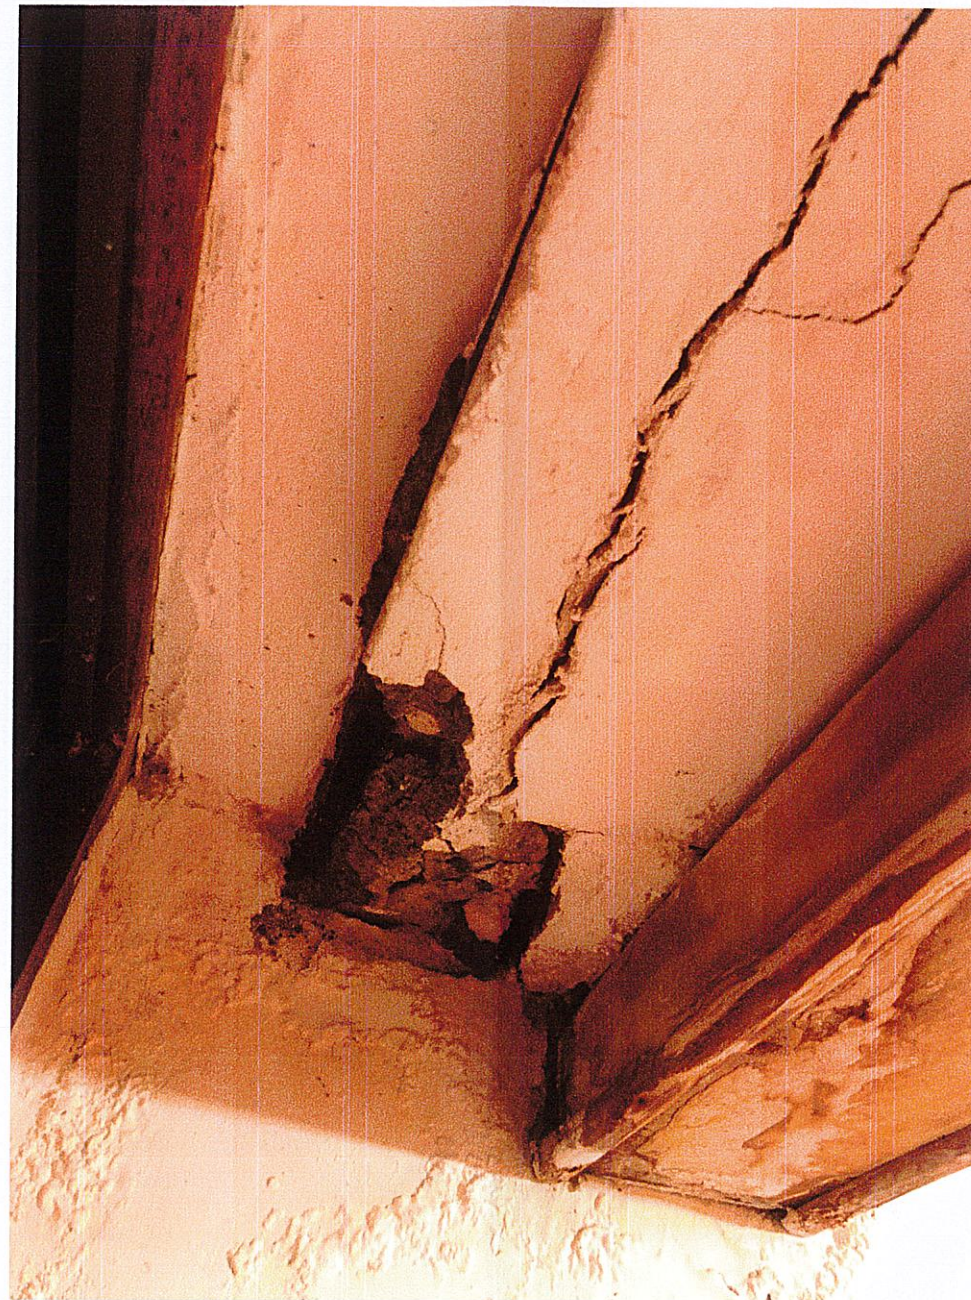
On voit également l'importante détérioration des linteaux de l'étage inférieur.

Détérioration dangereuse des linteaux de l'étage inférieur.

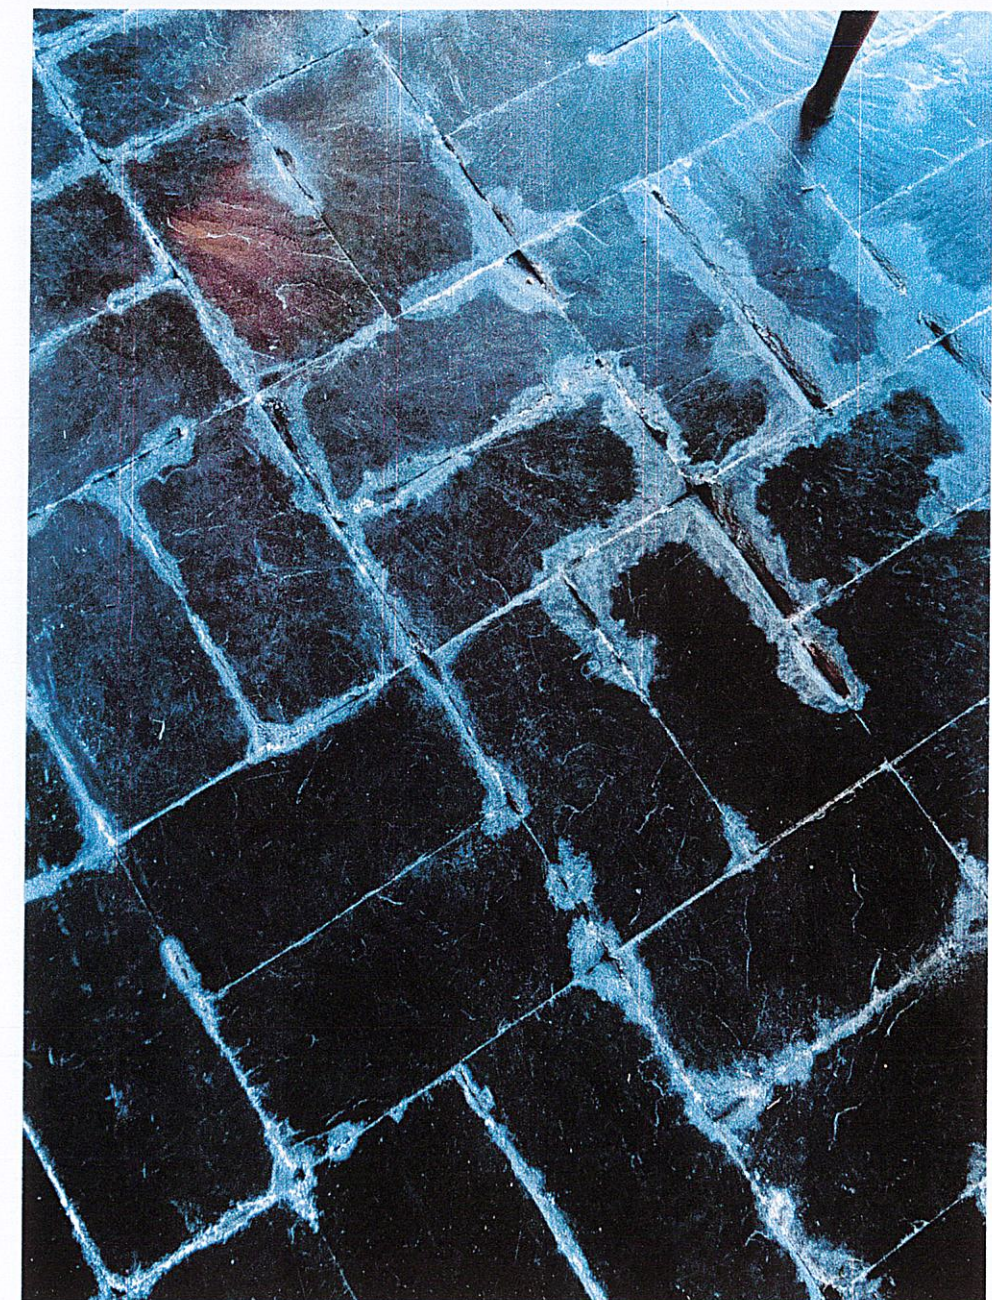
Sur les photos ci-jointes on voit les signes de salpêtre s'immissant sous les dalles du séjour à l'intérieur de la maison

Salpêtre s'immissant sous les dalles ardoisées du séjour à l'intérieur de la maison

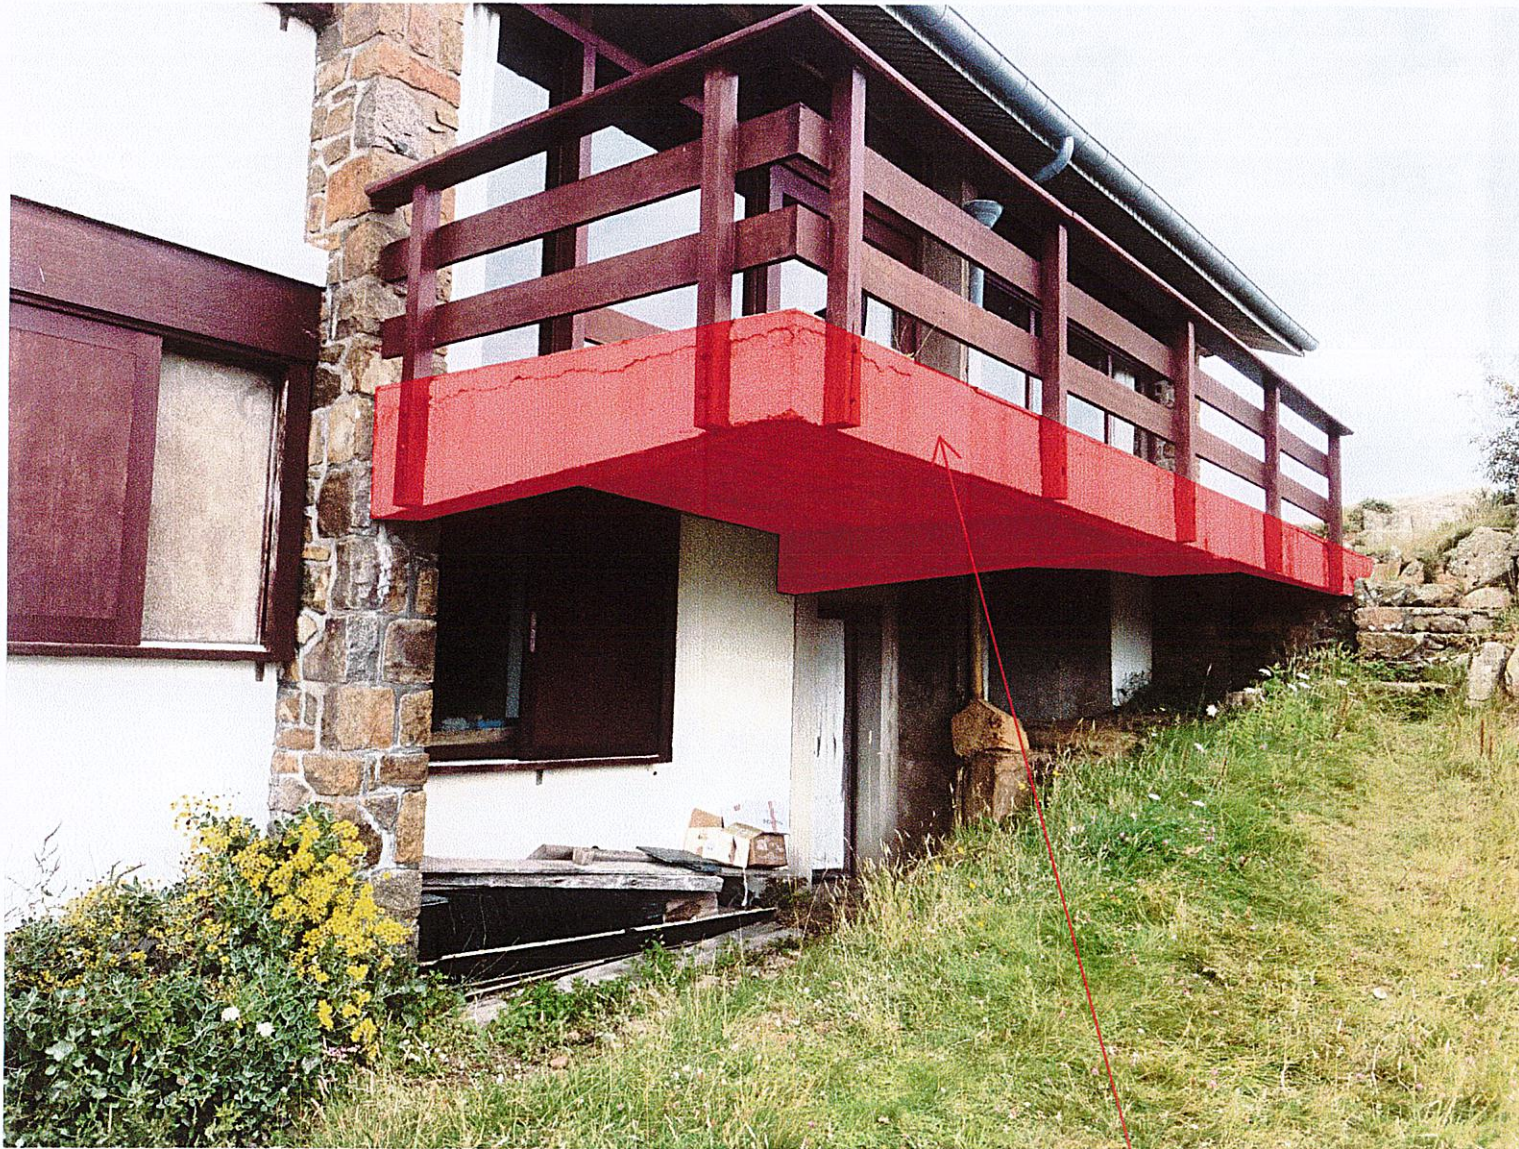
terrasse a démolir
